REGIONE PIEMONTE  
**COMUNE DI MONTEU ROERO**  
PROVINCIA DI CUNEO

**PROGETTO DEFINITIVO**

LAVORI DI COSTRUZIONE BOCCIODROMO NEL CONCENTRICO.  
CONSOLIDAMENTO STATICO E MESSA IN ESERCIZIO  
DELL'OPERA.

**RELAZIONE GENERALE**

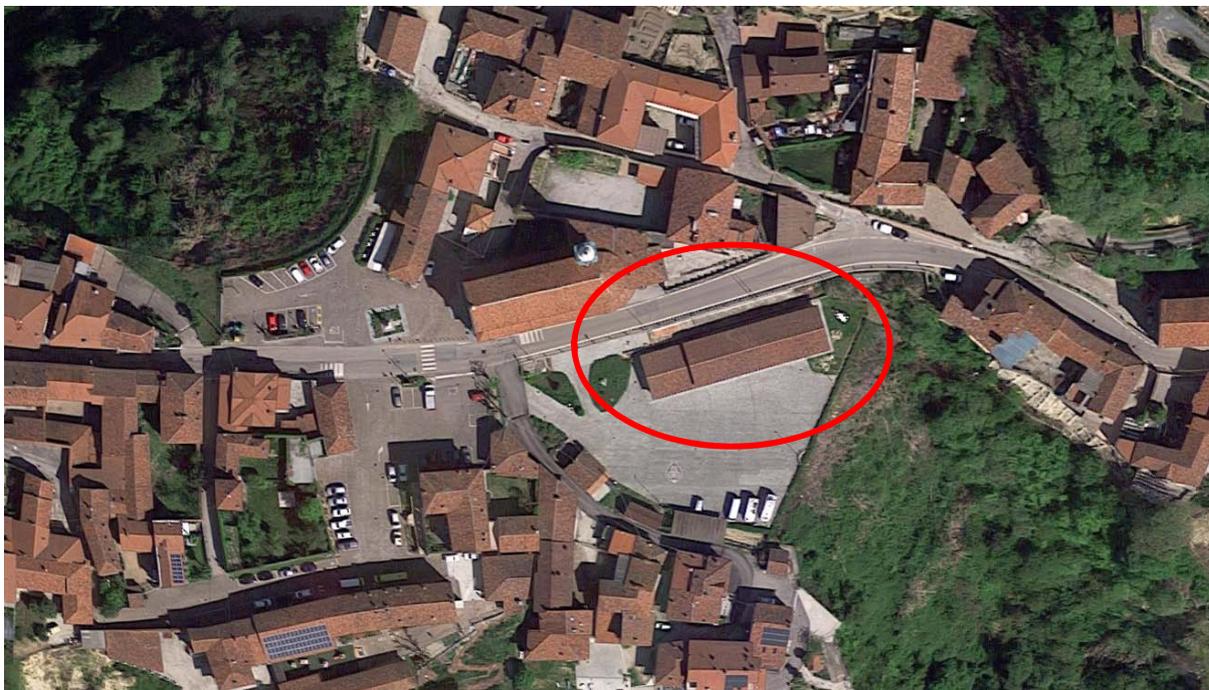
Il fabbricato in esame è stato costruito sulla piazza subito a valle della strada provinciale 29 e del centro storico del Comune di Monteu Roero.

La costruzione ha pianta rettangolare (circa 41 x 9,30 m circa), ad un unico livello, con copertura a due falde inclinate. In base a quanto desunto dalla documentazione progettuale originaria ed accertato nel corso delle indagini preliminari dello studio di fattibilità, è stata realizzata con fondazione diretta a travi continue di sezione rettangolare e struttura in elevato in legno lamellare (pilastri, capriate tipo boomerang ed orditura secondaria), chisua sul lato di monte e sui lati corti tamponature perimetrali non portanti con doppia muratura in forati (12 cm in mattoni semipieni sul lato esterno + 8 cm in mattoni forati sul lato interno) con interposto un foglio di lana di roccia isolante e sul lato di valle con infissi fissi o scorrevoli in policarbonato.
